工 事 監 査 報 告

工事技術調査報告書

調査対象 工事 1 : 耶農急傾第2号 急傾斜地崩壊対策工事
調査対象 工事 2 : 中病建第 4 号 中津市民病院新病棟・リハビリ棟増築工事
調査対象 工事 3 : 子童第7号 南部童心児童館新築 工事

工事1 耶農急傾第2号 急傾斜地崩壊対策工事

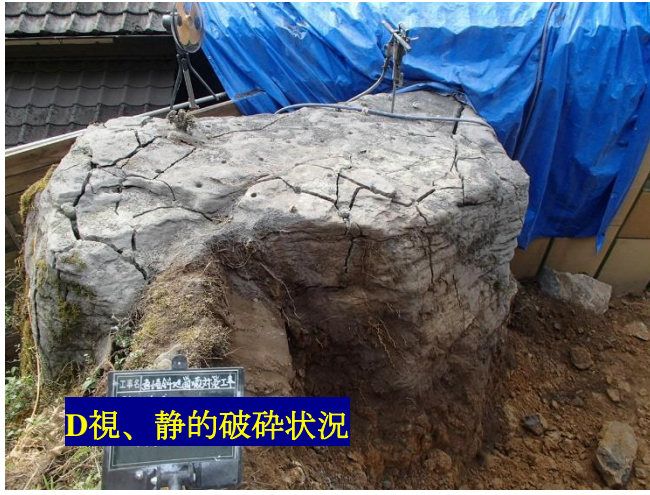
D視、静的破碎状況

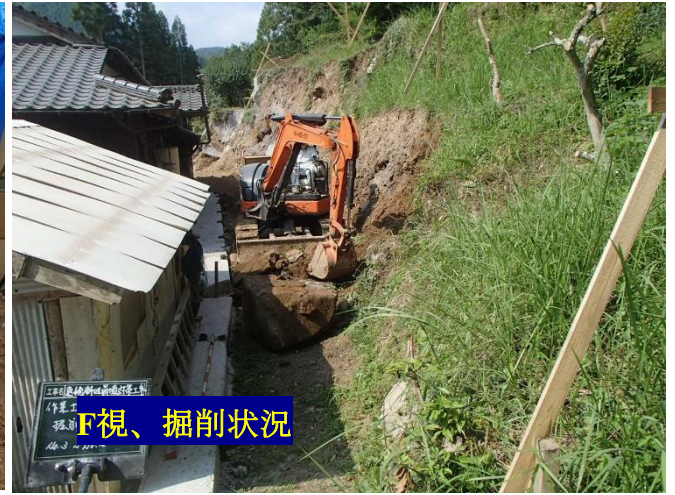
F視、掘削状況

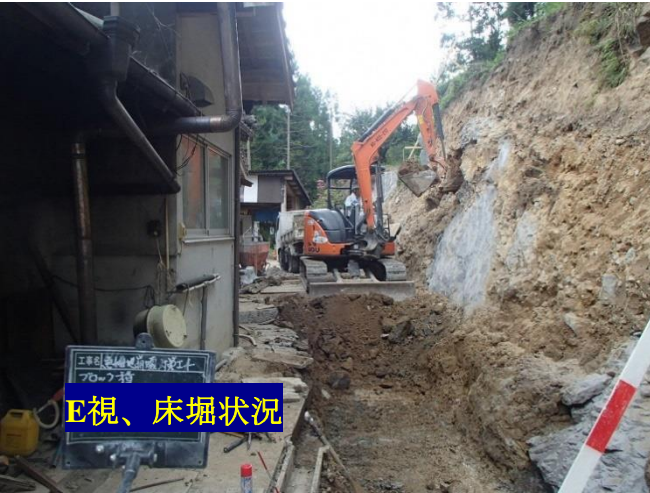
E視、床掘状況

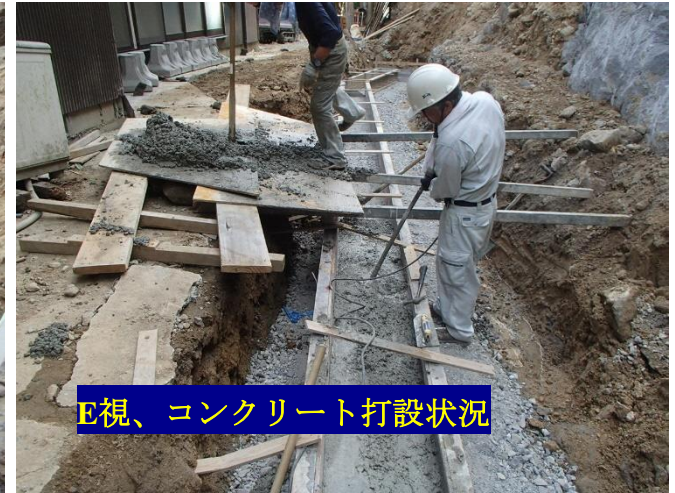
E視、コンクリート打設状況

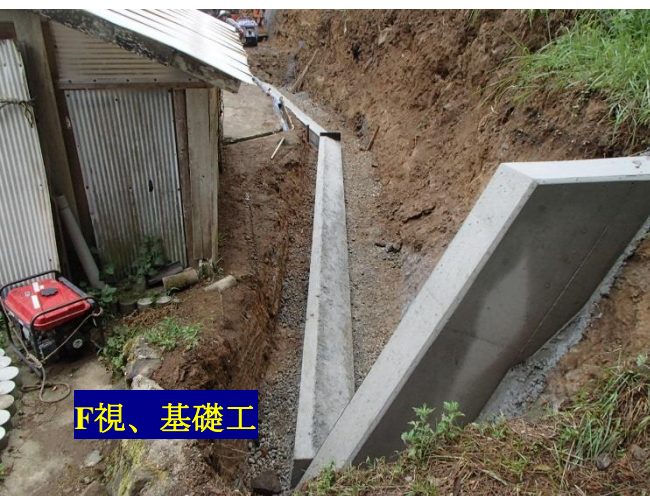
F視、基礎工

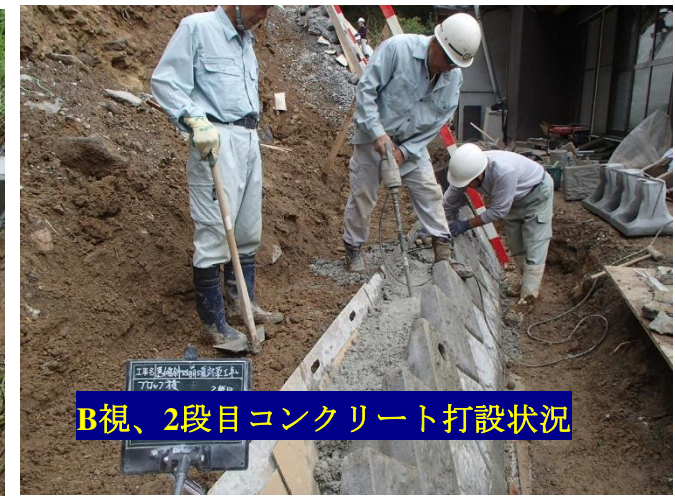
B視、2段目コンクリート打設状況

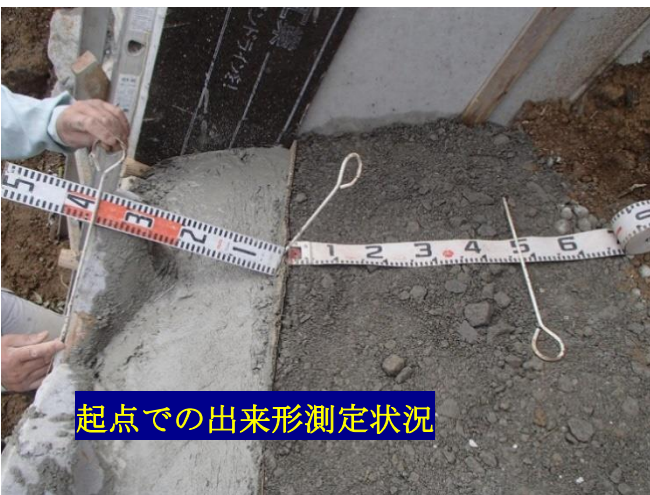
起点での出来形測定状況

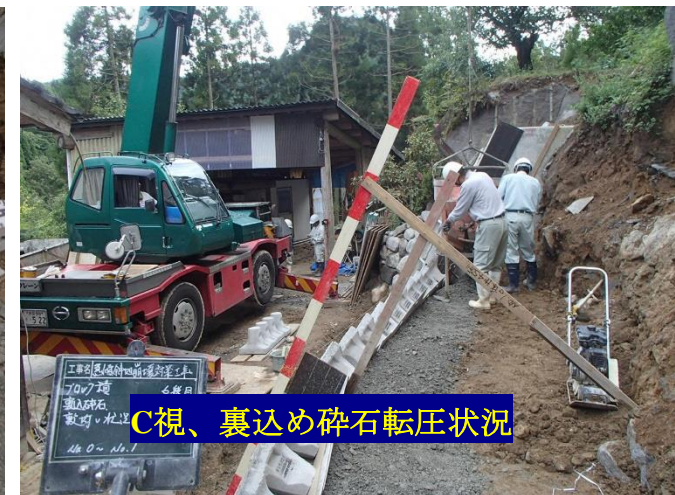
C視、裏込め碎石転圧状況

隣接する捨土処分地へは法肩背面伝いに要所に石積みをこしらえて工事用道路を作り、運搬/整地している。法肩の約 1m 幅の平地部に裏込め材の砕石が散らばっている。擁壁上の防護柵下には約 10cm 高さの隙間があり、落下すると下にはガラス戸があるので、ブロック擁壁全長に渡って拾い集めて処分地で処理されたい。

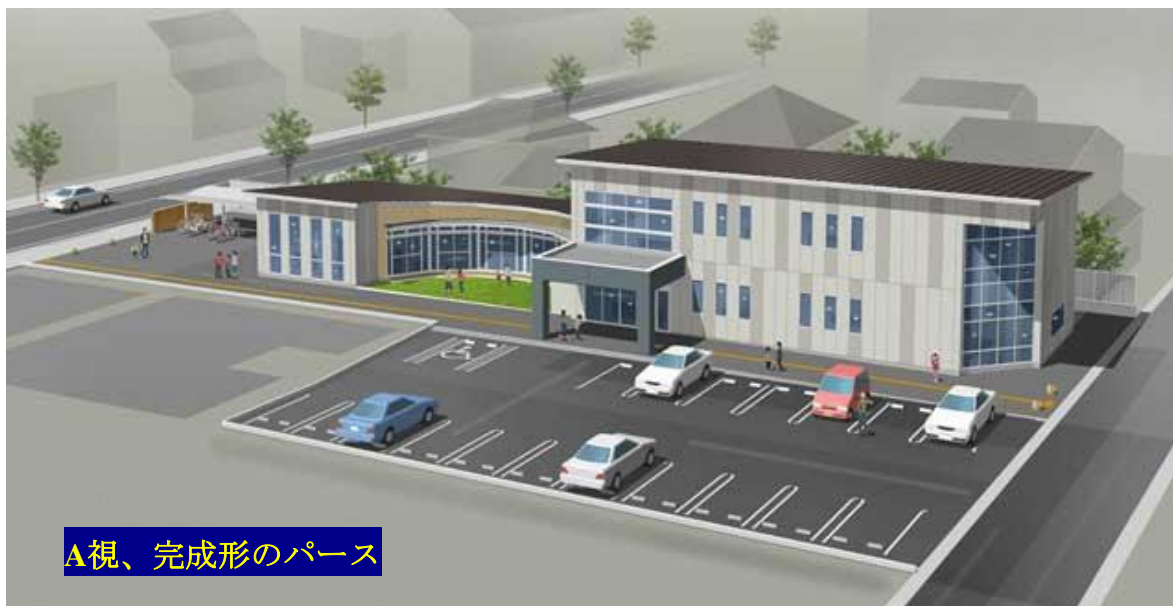
A視、完成形のパース

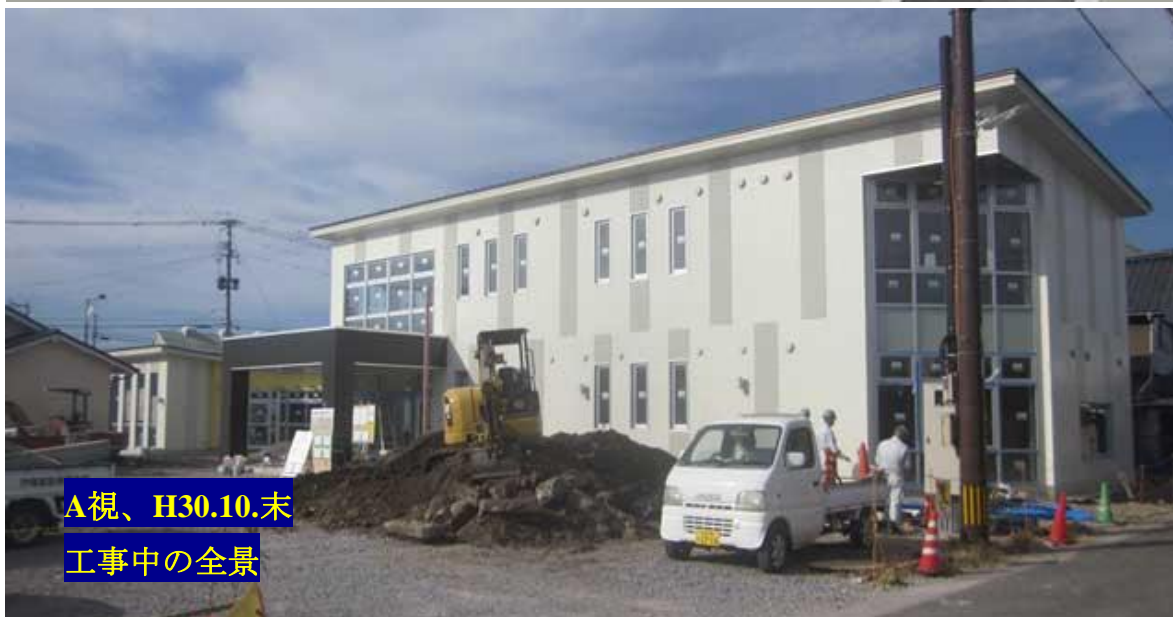
A視、H30.10.末
工事中の全景

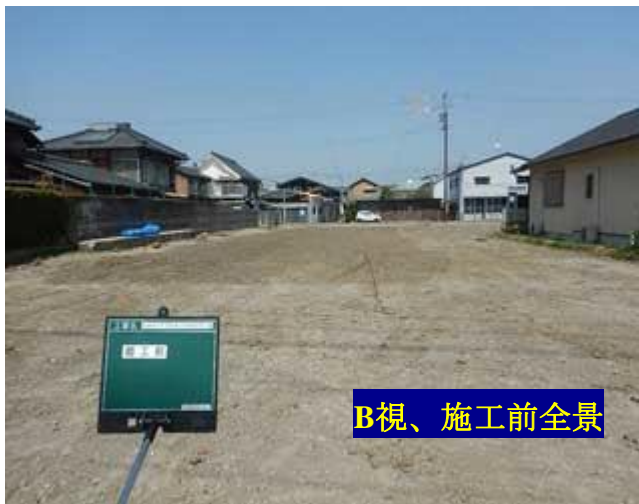
B視、施工前全景

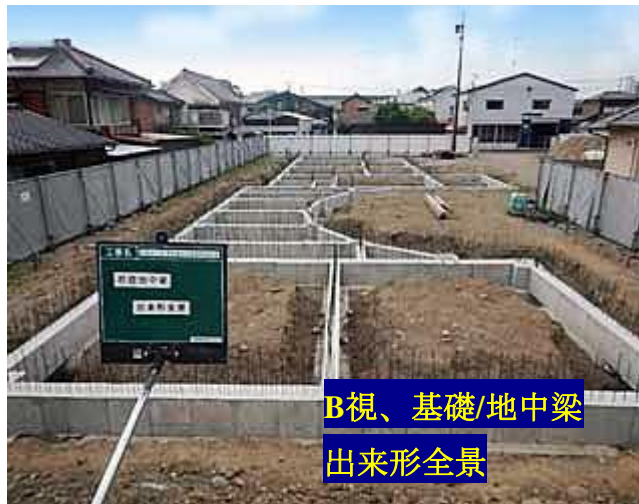
B視、基礎/地中梁
出来形全景

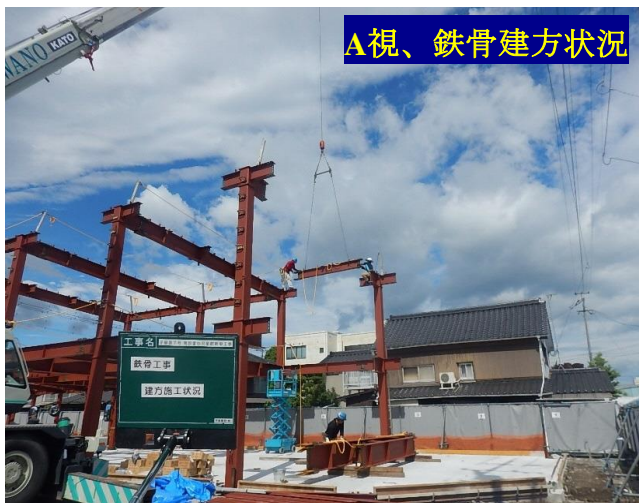
A視、鉄骨建方状況

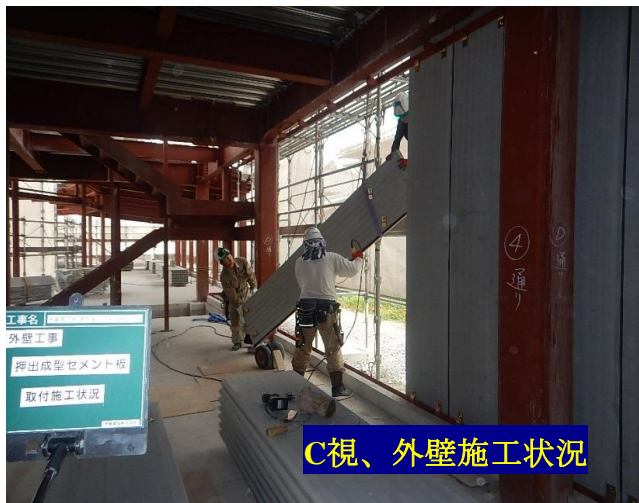
C視、外壁施工状況

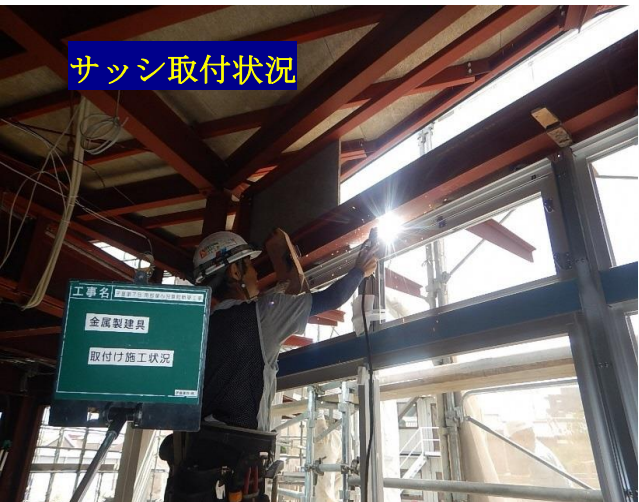
サッシ取付状況

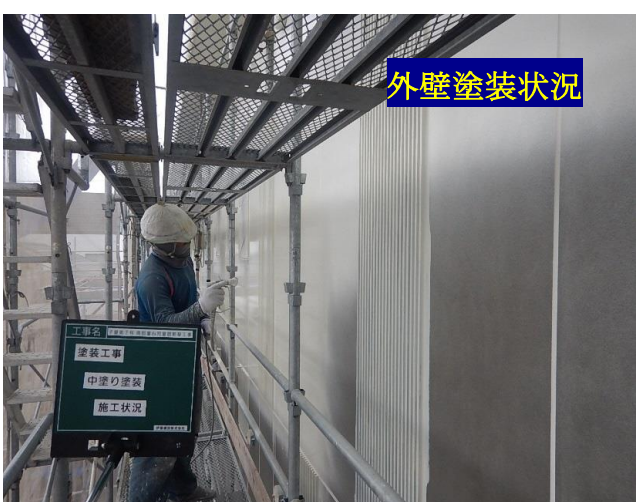
外壁塗装状況

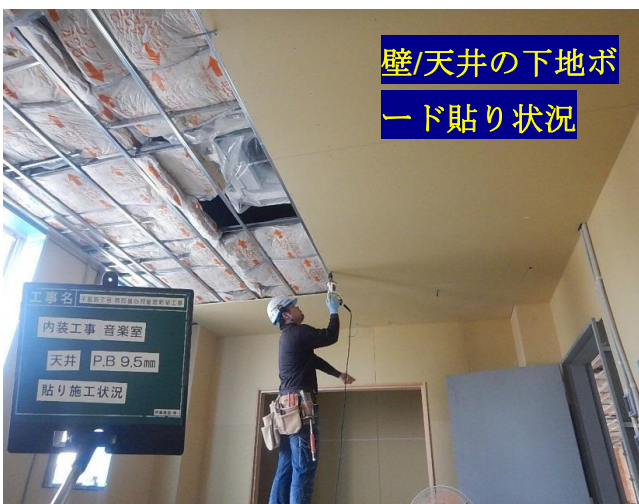
壁/天井の下地ボ
ード貼り状況

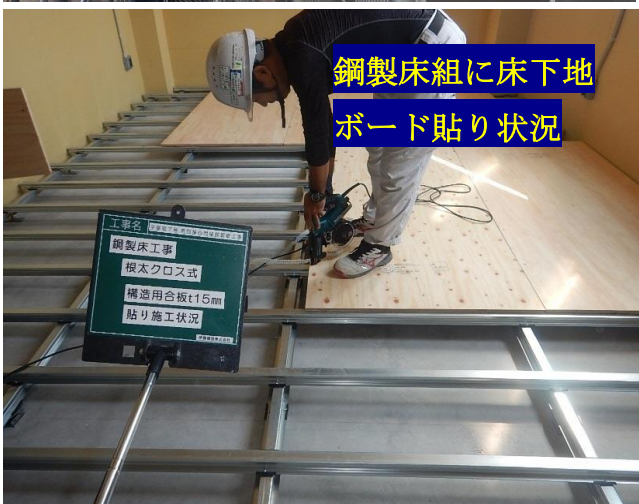
鋼製床組に床下地
ボード貼り状況
