# しめんひさし 長者屋敷官衙遺跡四面廂建物の全貌について

中津市教育委員会が令和5年度に行っている長者屋敷官衙遺跡周辺確認調査で、4年度に発表しました四面廂建物の全貌を知る貴重な発見がありましたのでご報告します。

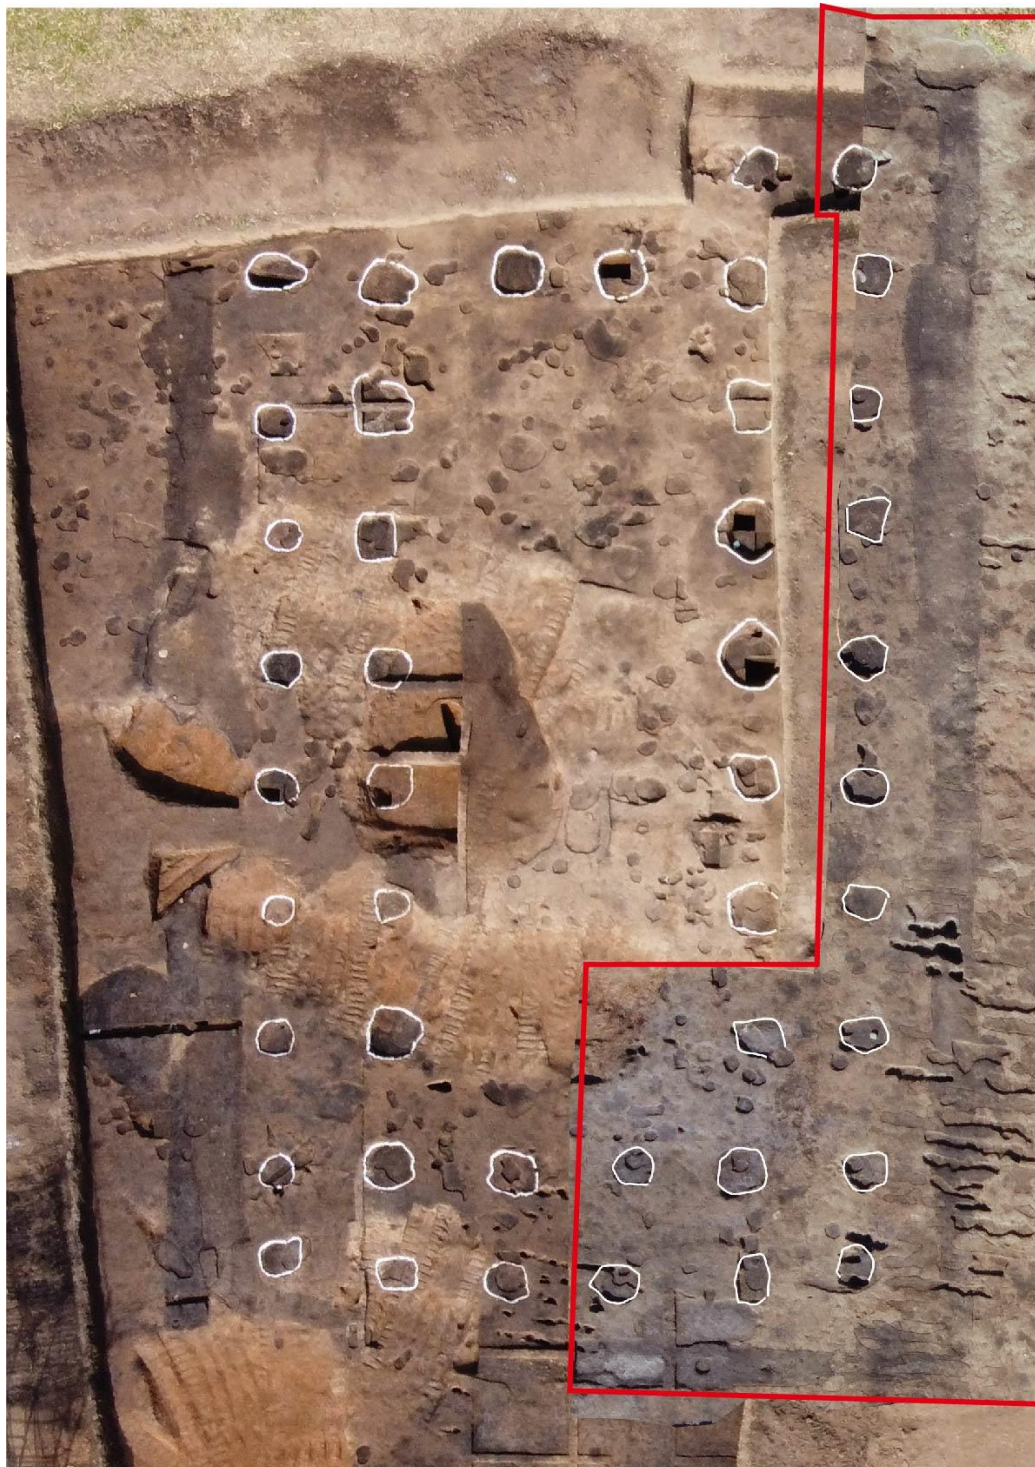
大型建物空撮写真（令和4年度と令和5年度の合成）

令和4年度調査区において、これまで発見した建物の中でもひと際大型の四方向に廂がついた格式の高い建物の一部を確認しました。これは、郡衙全体の構造の解明につながる大きな発見でした。そして、令和5年度の追加調査（20次）において、4年度に想定した位置に柱穴列を確認しました。これで、建物の全貌を確認することができました！

前回の発表内容 (令和5年3月8日 報道向け現地説明会)	今回の発見内容
<p>桁方向：21m、梁方向：11m、面積：231㎡の四方向に廂がついた格式の高い建物を発見。</p> <ul style="list-style-type: none"> <li>・平成30年度からの調査で長者屋敷官衙遺跡周辺に郡衙関連遺構が広がっていることが明らかになった。長者屋敷官衙遺跡を含む郡衙全体の構造の解明につながる大きな発見といえる。</li> <li>・その規模からも国府の政庁クラスに引けを取らない建物。</li> <li>・以上のことから下毛郡衙の主要な施設の一部となる可能性が高いと考えられる。</li> </ul>	<p>令和5年度の追加調査(20次)において、4年度に想定した位置に柱穴列を確認した。これで、建物の全貌を確認することができた。</p> <p>《全貌》</p> <p>南北方向四面廂建物(9×5間)1棟 北から2°~3°東へ傾く。身舎建て替えなし、廂の建て替え1回。雨落ち溝 新旧2条</p> <ul style="list-style-type: none"> <li>・史跡指定地の柱穴と酷似していることが確認でき、台地の上に倉庫群と四面廂建物を中心とした建物群が同時期に展開する壮大な遺跡であった可能性が高いと考えられる。</li> </ul>

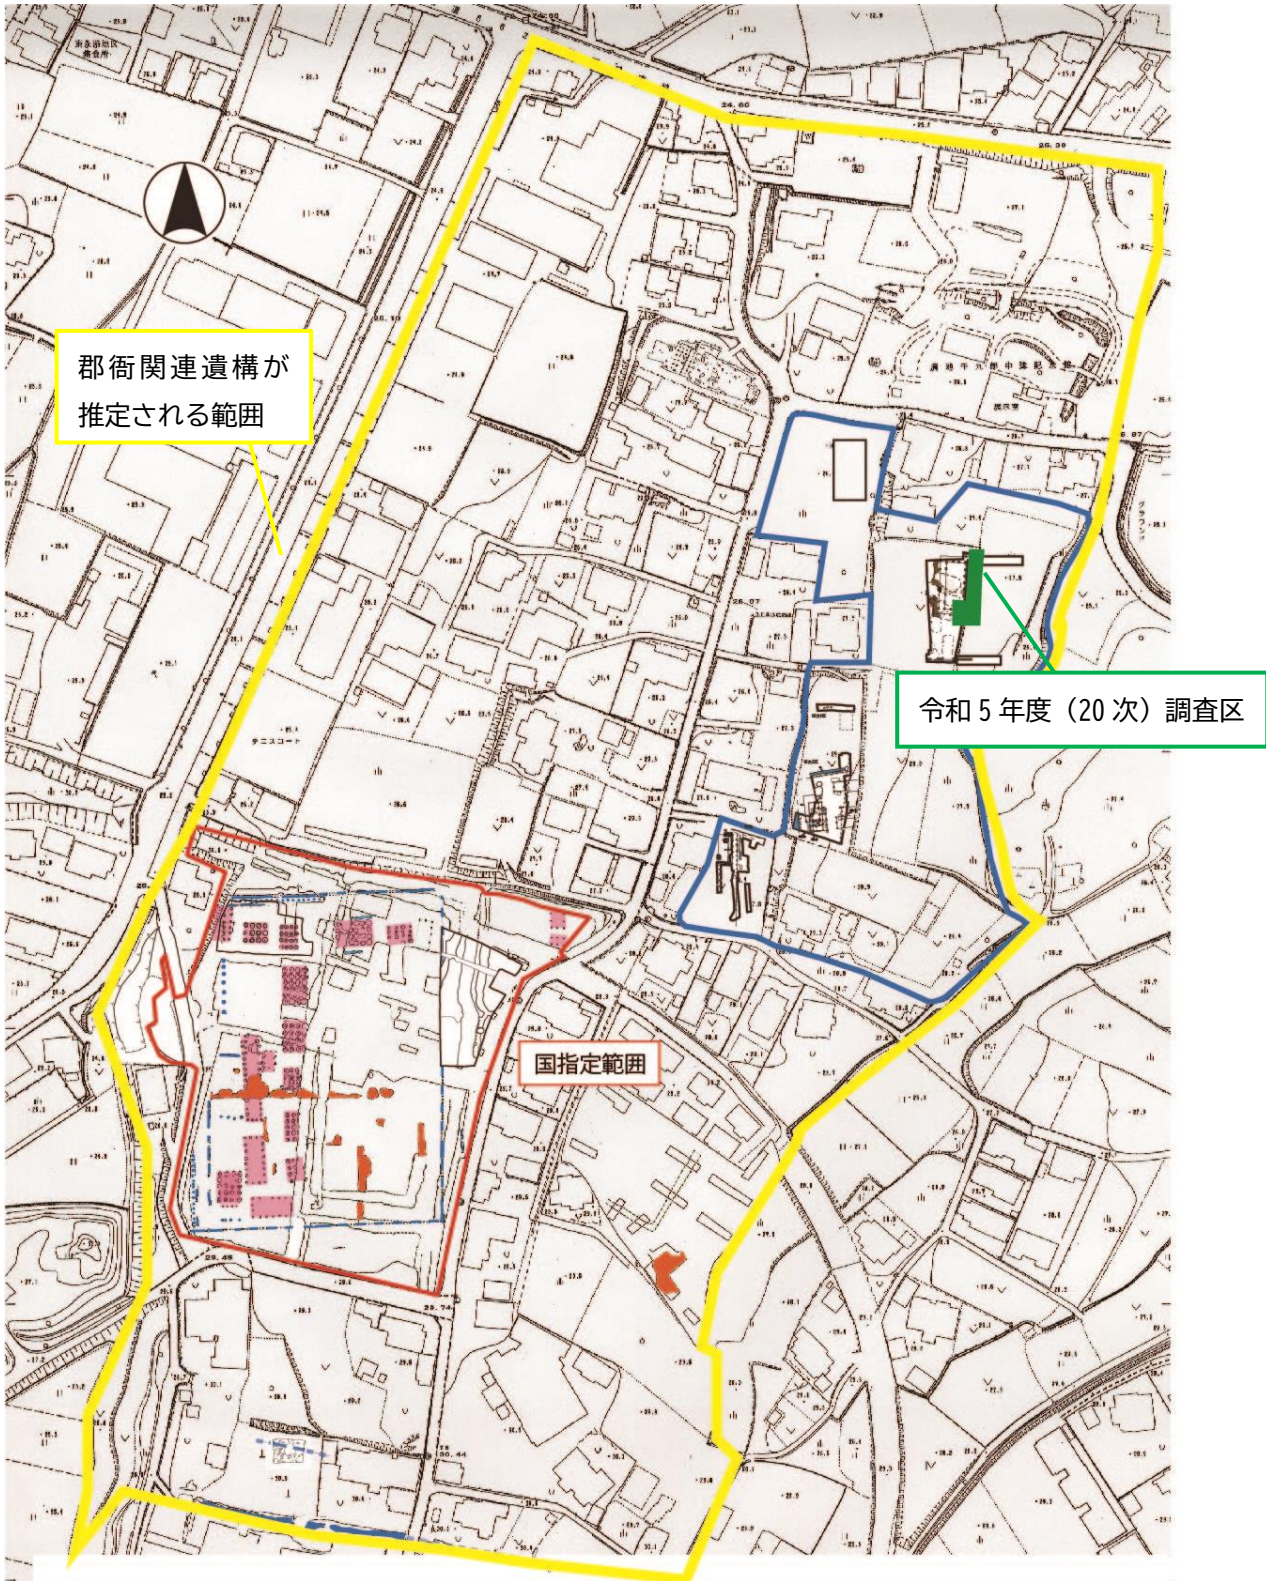
史跡指定地と周辺調査区

平成 30 年度から、史跡東側(青線の範囲)で遺構確認調査を行っています。  
緑塗範囲が今回の令和 5 年度(20 次)調査区です。

史跡の周辺調査でこれまで確認した遺構

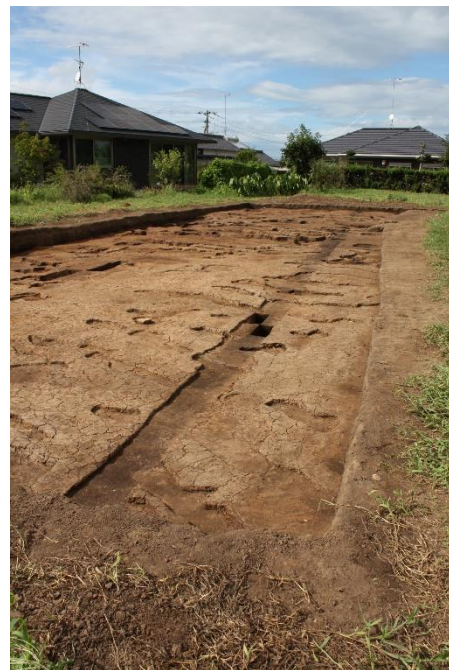
令和 5 年、19 次調査区図面・写真

区画施設（溝状遺構）1 条、掘立柱建物か 1 棟、八並城堀跡 1 条

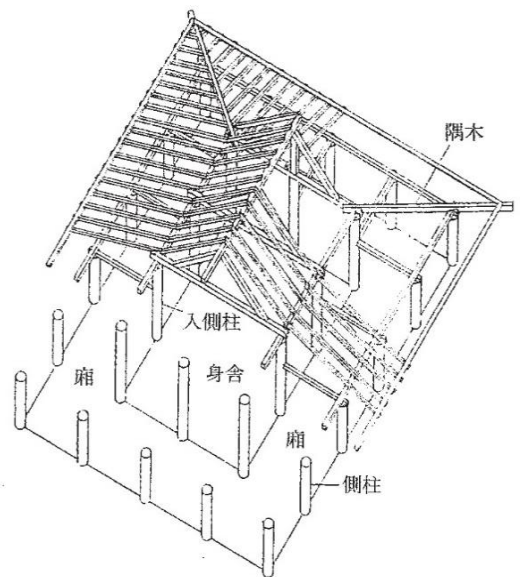
右：四面廂建物の構造。建物の外側に柱を建て、建物面積を広げる。
